## EDIFICACIÓN SUSTENTABLE EN ZONA RURAL: LA REMODELACIÓN Y AMPLIACIÓN DEL CENTRO DE SALUD N°132 EN EL DEPARTAMENTO DE MALARGÜE, MENDOZA

## SUSTAINABLE BUILDING IN RURAL AREA: THE REMODELING AND EXPANSION OF THE HEALTH CENTER N°132 IN THE DEPARTMENT OF MALARGÜE, MENDOZA

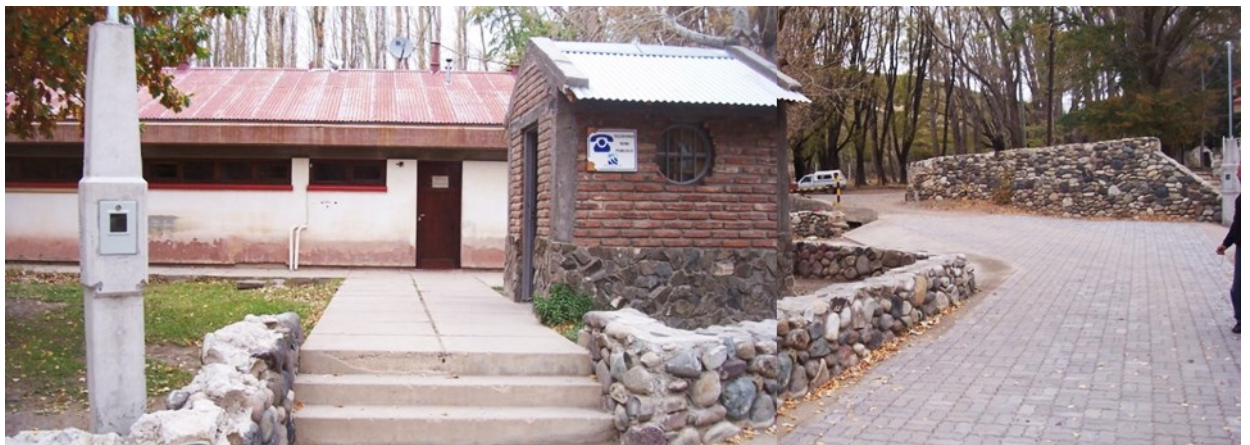
Figura 5. Foto de la fachada norte del edificio. Fuente: Autores

La Figura 5 muestra parte de la fachada norte del edificio y el acceso principal. Se puede observar el entorno con una fuerte pendiente, el uso de piedra en taludes exteriores que es un material propio del lugar por la cercanía al río Grande y con la presencia de abundantes forestales de hoja caduca, que facilitan la captación de radiación en invierno y sombra en época estival. La puerta del acceso al establecimiento es directa desde el exterior, lo que facilita un mayor intercambio térmico y, al tratarse de un centro de salud, donde el acceso de personas puede ser permanente, implica un aspecto desfavorable en invierno para mantener las temperaturas interiores. Asimismo, las aberturas ubicadas hacia el norte son de reducidas dimensiones, lo que dificulta la captación de energía solar. Contrariamente, las aberturas de la fachada sur, la más desfavorable, presenta aberturas de mayores dimensiones.

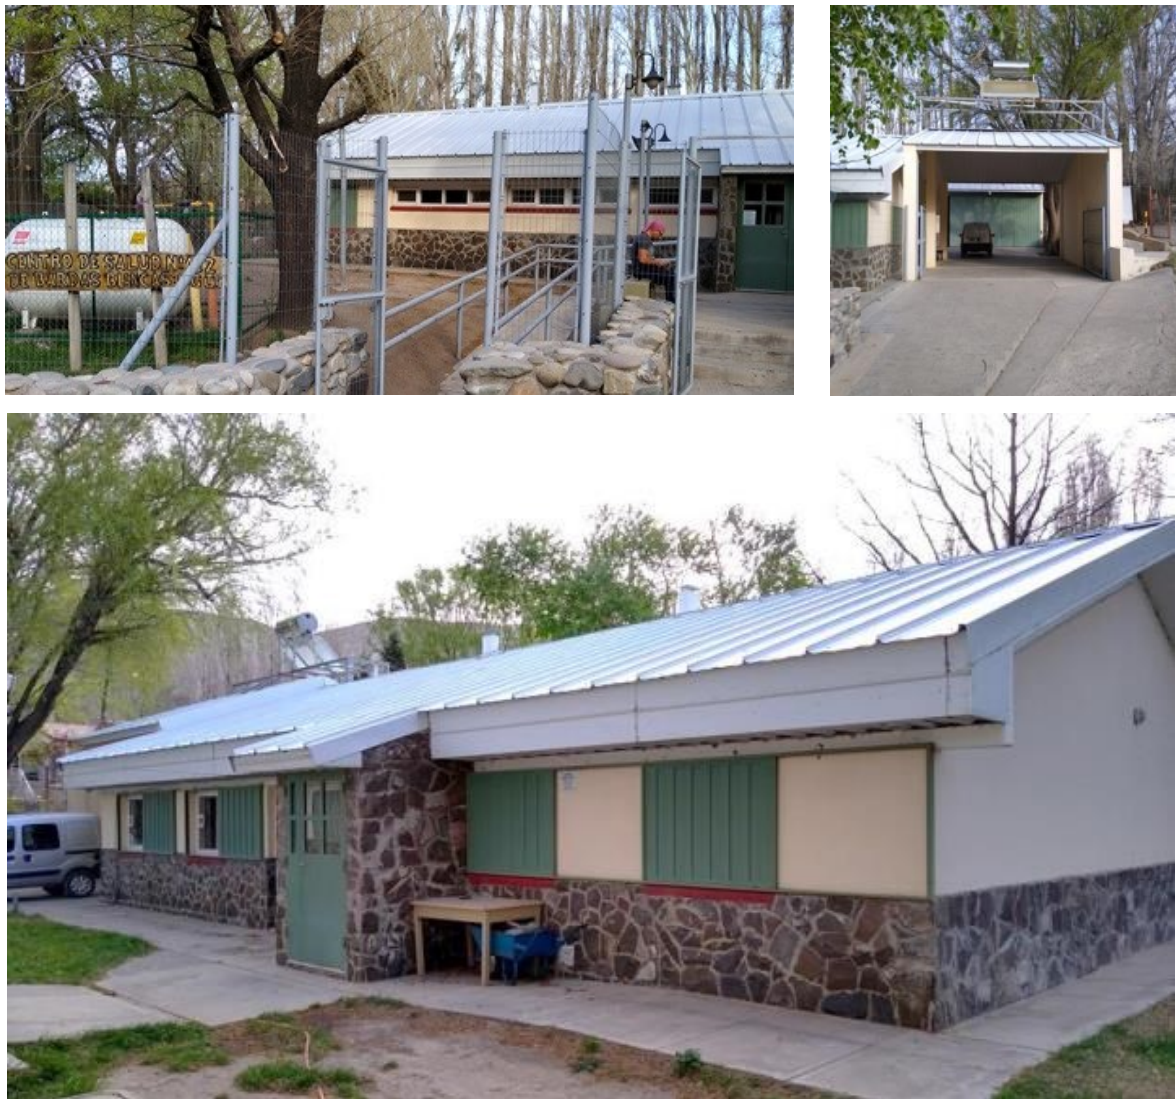
Figura 7. Arriba: intervenciones en fachada norte y construcción del espacio de transición para ambulancias, donde en el techo se observa la colocación del panel solar para la producción de agua caliente sanitaria. Abajo: fachada sur del edificio, donde se puede observar que el ingreso avanza sobre la línea de fachada por la construcción de la exclusiva o puerta-trampa y el uso de postigos en ventanas. Fuente: autores

Para evitar los problemas de humedad en paredes a causa de la nieve, se colocó un zócalo de piedra del lugar de un metro de altura (Figura 7). Para favorecer una menor dependencia del gas envasado y aprovechando los niveles de radiación solar que presenta el sitio, se instaló un calefón solar sobre la nueva cubierta de la cochera pasante de la ambulancia. En este punto, es interesante advertir, como se observa en la figura 7, que para la instalación del calefón solar se montó una estructura de hierro, cuando se podría haber pensado y ejecutado la inclinación de este techo en relación con la inclinación óptima que necesita el calefón, a modo de ahorrar en hierro y además generar una mejor estética en la inclusión de este dispositivo, donde los sistemas activos están vinculados al diseño formal del edificio.

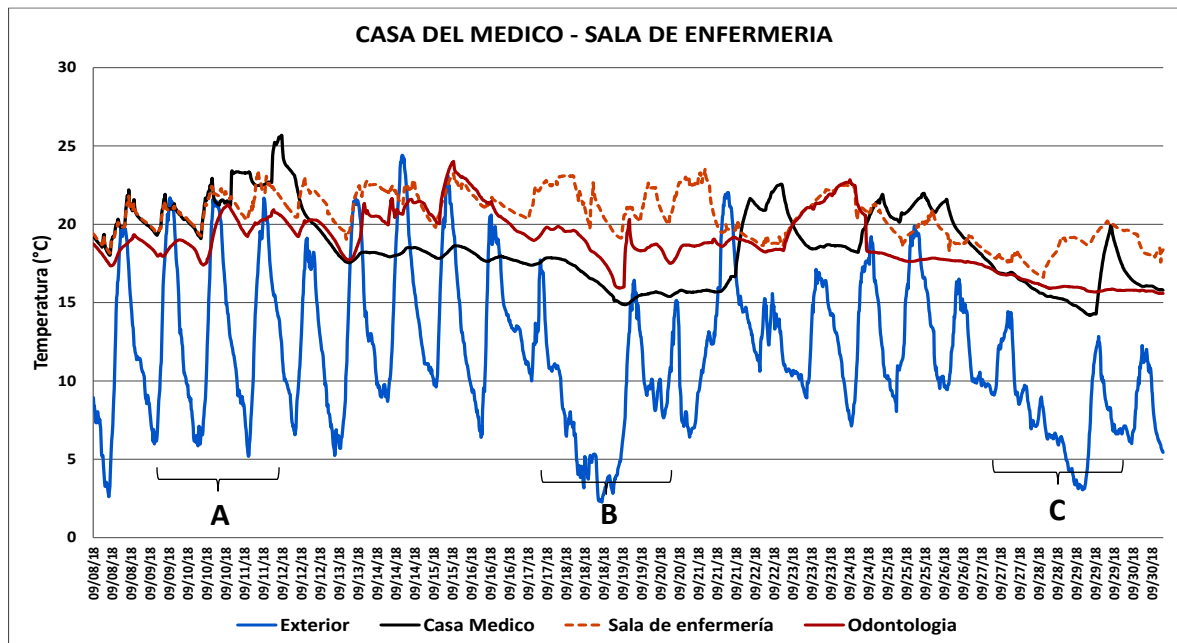
Figura 8. Mediciones realizadas en la casa del médico, la sala de enfermería, en odontología y en el exterior. Fuente: elaboración propia.

En 2018 se realizó una campaña de mediciones para conocer los resultados alcanzados a partir de la remodelación y en la nueva construcción. Se observa en la figura 8 que las temperaturas registradas durante los 22 días de medición se mantienen en el interior cuando están operativos los locales, en alrededor de 20°C. También se observa que cuando el médico asiste (los primeros 5 días señalados como “A”), la vivienda se calefacciona alcanzando temperaturas que ocasionalmente han llegado a los 25°C, mientras que el resto del tiempo, en que no se calefacciona la vivienda, la temperatura se mantiene en 18°C.

También se observa que la temperatura en la vivienda del médico desciende hasta 15°C cuando ocurre una tormenta como en el caso del día 18 y 19/09 (señalado como “B”), donde la temperatura exterior disminuye abruptamente (hasta 2,5°C pero manteniendo el interior por encima de 15°C). Lo mismo ocurre el día 28 y 29/09 (situación C), en los que alcanza 3°C de temperatura mínima exterior y la temperatura de la casa del médico acompaña cayendo hasta 14°C.

Para el caso de la sala de odontología, que se encuentra contigua a la de enfermería, se observa que asiste el profesional el día 15 y 16/09 por lo cual, su temperatura crece hasta el registro que marca la temperatura.

Es posible observar que, por las estrategias de conservación aplicadas, las temperaturas interiores nunca disminuyen por debajo de los 14°C, aún cuando en el exterior se registran temperaturas extremas. En el caso de la enfermería con atención más constante, los valores se ubican entre los 17°C a 23°C, dentro del rango de confort.
